รายงานคุณภาพรถยนต์
ผลการตรวจสอบสภาพ
(Car Inspection Report)

Isuzu D-Max All New Blue Power

บย7273

ทะเบียน	บย7273	จังหวัด	ศรีสะเกษ
ยี่ห้อ	Isuzu	รุ่น	D-Max All New Blue
รุ่นปี (ผลิต)	2016	รุ่นย่อย	D-Max All New Blue Power Spacecab 1.9 Ddi Z Speed X-series
สี	ขาว	เลขตัวรถ	MP1TFR87JGT022572
เลขไมล์	170,374	วันที่ตรวจครั้งแรก	17 ก.พ. 2569
ผู้ขาย	สุพจน์มอเตอร์เซลล์ (ผู้ขายประเภท พันธมิตร ทีทีบี ไลฟ์)	วันหมดอายุ	17 พ.ค. 2569
ที่อยู่	หนองหงส์ กิ่งสูง นครศรีธรรมราช 80110

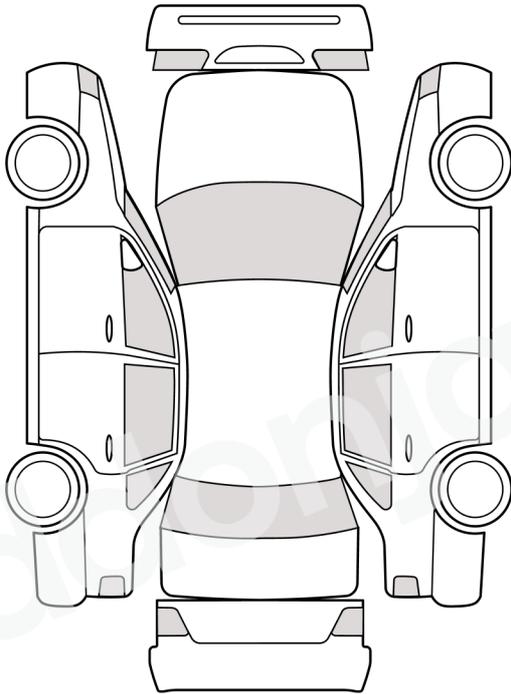
กระบังโคลนหน้าซ้าย
★★★★★

**ด้านหน้าซ้ายล้อแม็กซ์
ฝาครอบล้อ**
★★★★★

ประตูหน้าซ้าย
★★★★★

สเกิร์ตกันชนด้านข้างฝั่งซ้าย
★★★★★

**ล้ออัลลอยด้านหลัง
ฝั่งซ้ายยางล้อหลังฝั่งซ้าย**
★★★★★

บังโคลนหลังซ้าย
★★★★★

หลังคา
★★★★★

ฝากระโปรงหน้า
★★★★★

กันชนหน้า
★★★★★

กระบังโคลนหน้าขวา
★★★★★

**ด้านหน้าขวาล้อแม็กซ์
ฝาครอบล้อ**
★★★★★

ประตูหน้าขวา
★★★★★

สเกิร์ตกันชนด้านข้างฝั่งขวา
★★★★★

**ล้ออัลลอยด้านหลัง
ฝั่งขวายางล้อหลังฝั่งขวา**
★★★★★

บังโคลนหลังขวา
★★★★★

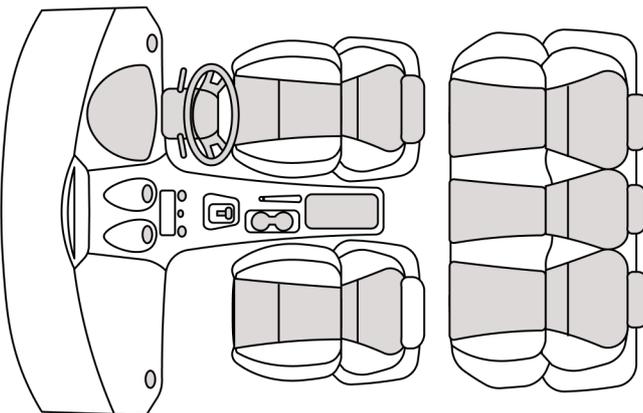
พวงมาลัย
★★★★★

เบาะนั่งด้านหน้าฝั่งขวา
★★★★★

ประตูด้านหน้าและด้านหลังขวา
★★★★★

คอนโซลกลาง
★★★★★

คอนโซลหน้ารถ
★★★★★

เบาะนั่งด้านหน้าฝั่งซ้าย
★★★★★

ประตูด้านหน้าและด้านหลังซ้าย
★★★★★

เบาะนั่งหลัง
★★★★★
