รายงานผล ตรวจสอบสภาพรถยนต์ INSPECTION REPORT

2018 Isuzu D-MAX 1.9 Space Cab X-Series Speed

MP1TFR87JJG035121

KKP-UNION-C/NAK-20251121-36

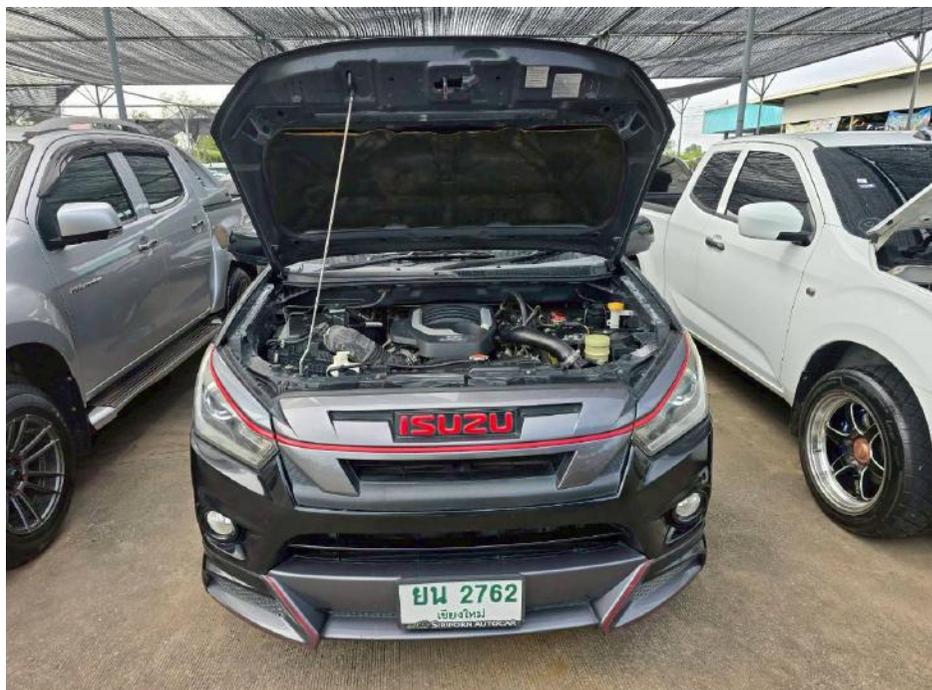
ภาพห้องเครื่อง

Voltage	14.02	V
Rating	500	CCA
Current	526	CCA
Internal resistance	5.31	mΩ
State of Charge	100	%
State of Health	100	%
Status	GREAT

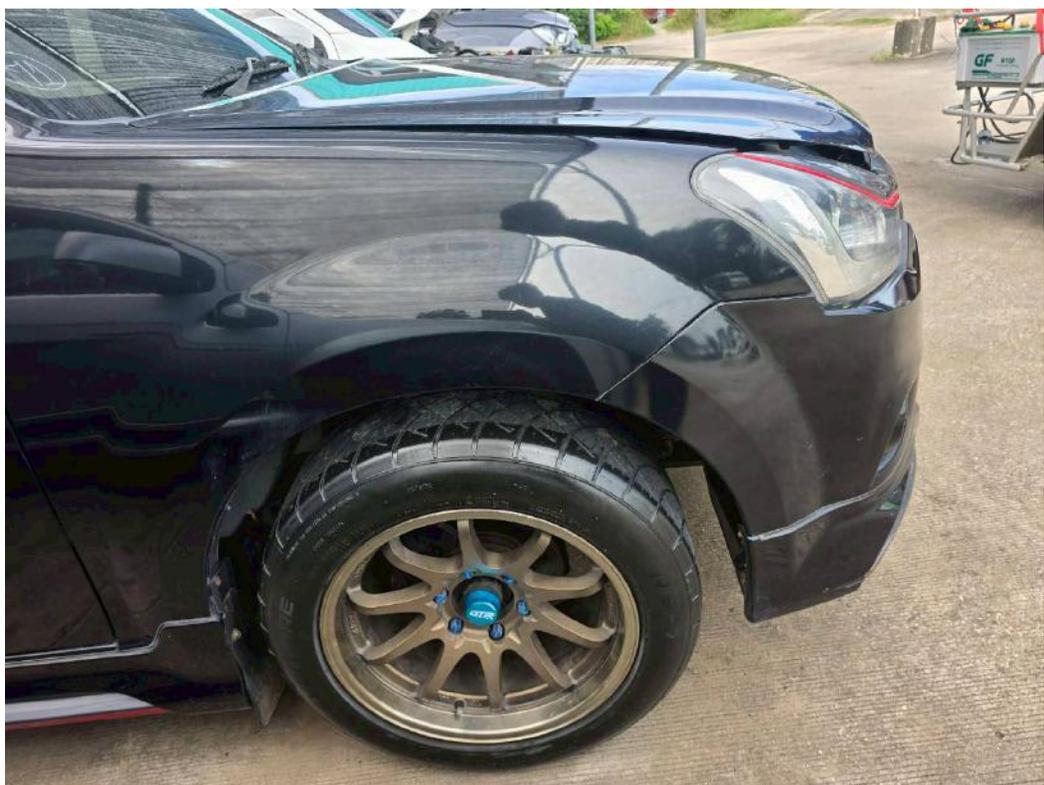
ขอขยาย ล้อ

25/23
