รายงานผลตรวจสภาพรถยนต์

INSPECTION REPORT

I025/1316-34

Isuzu D-MAX 1.9 Space Cab S

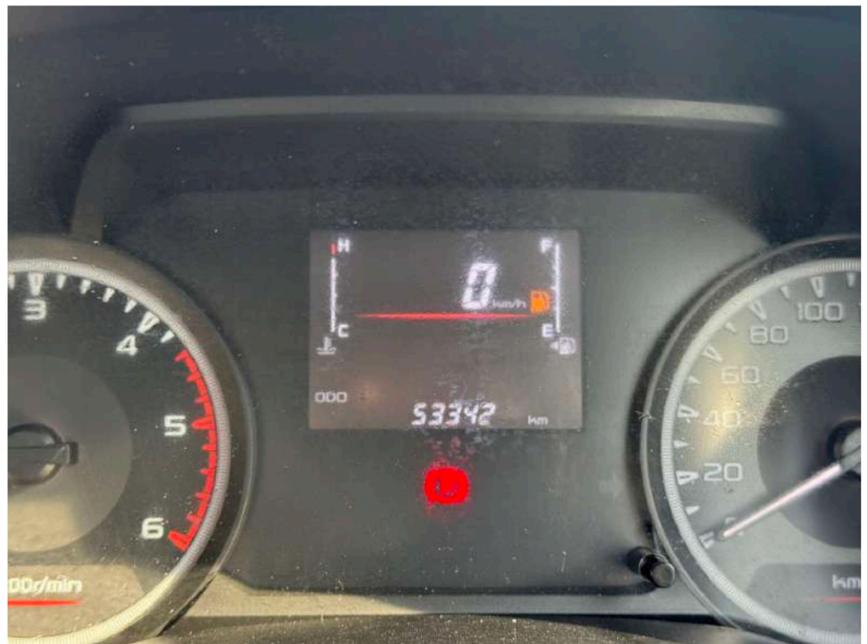
รูปเลขไมล์ Mileage Photo

53342

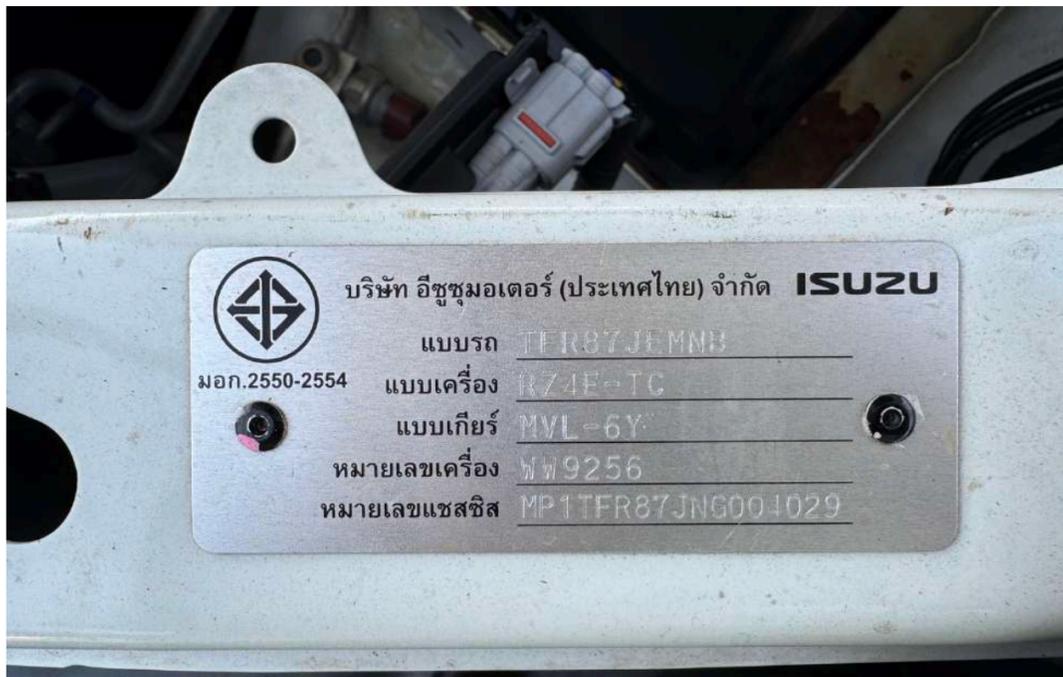
รูปแผ่นเพลท Vehicle Identification Plate Photo

- ✓ แผ่นเพลทเลขตัวถังมองเห็นได้ชัดเจน
- ✓ ชิ้นส่วนประกอบตัวถังรถ ผ่านการวัดค่าความหนาของสีแล้ว
- ✓ สีรถตรงตามเสาเอกสารจดทะเบียน

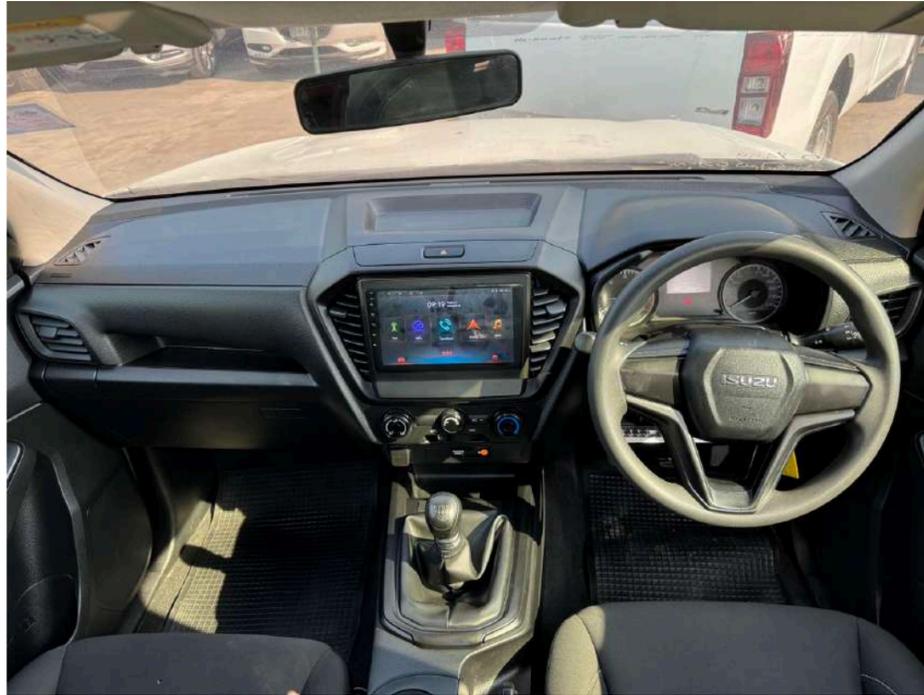
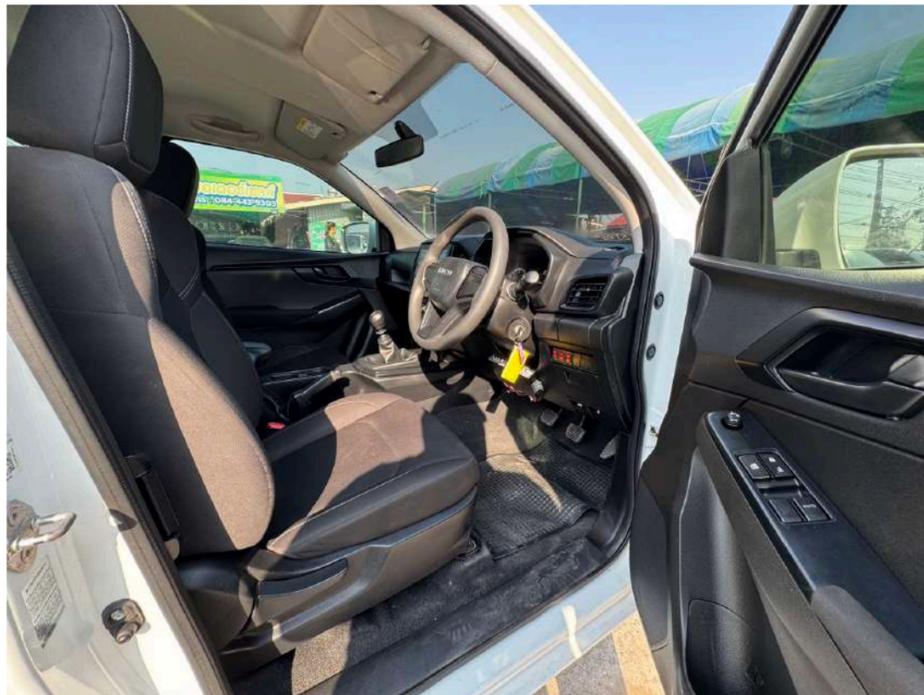
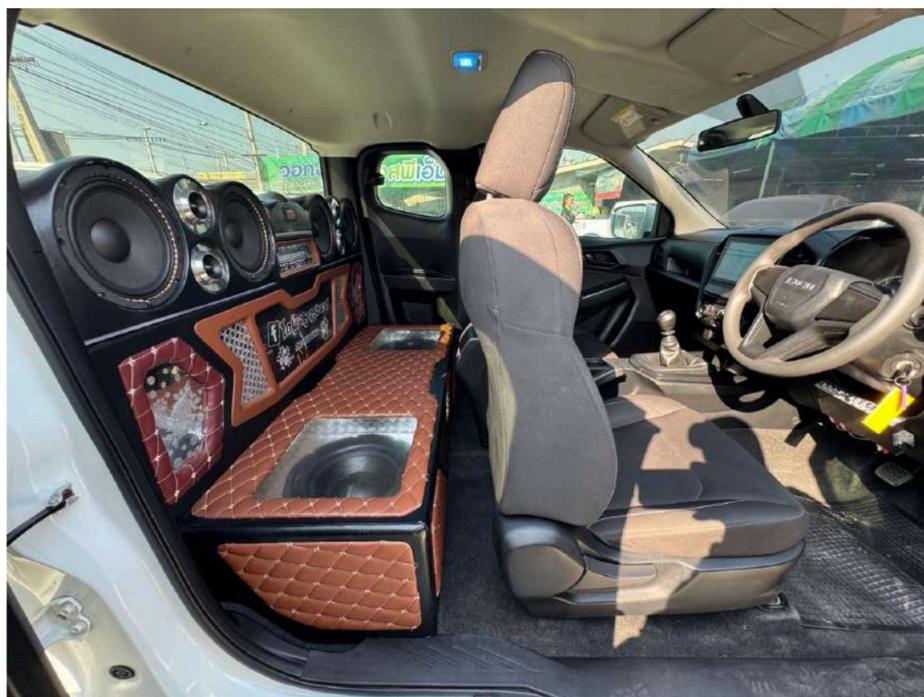
รูปภายใน Car Interior Photo

ประเมินสภาพรวม: ผ่าน
อุปกรณ์หลัก/อุปกรณ์เสริมขณะขับ:

- ✓ ระบบปรับอากาศ [ผ่าน]
- ✓ ไฟส่องสว่าง [ผ่าน]
- ✓ ไฟเลี้ยว/ไฟฉุกเฉิน [ผ่าน]
- ✓ หน้าปัดและมาตรวัด [ผ่าน]
- ✓ เข็มขัดนิรภัย [ผ่าน]
- ✓ แตร [ผ่าน]
- ✓ เครื่องเล่นเพลง [ผ่าน]
- ✓ ระบบปัดน้ำฝน [ผ่าน]
- ✓ เบาะนั่งยึดแน่น [ผ่าน]
- ✓ กระจกไฟฟ้า [ผ่าน]

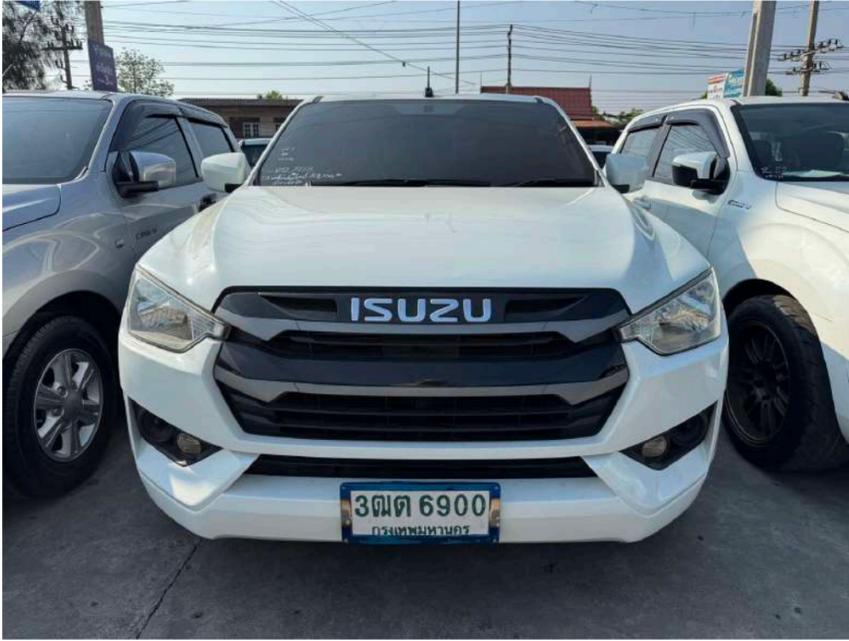
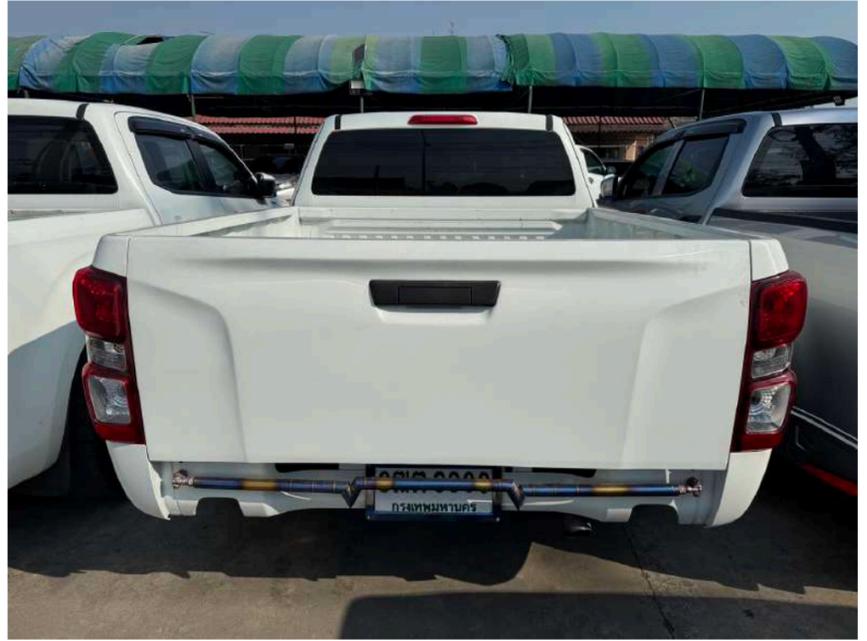
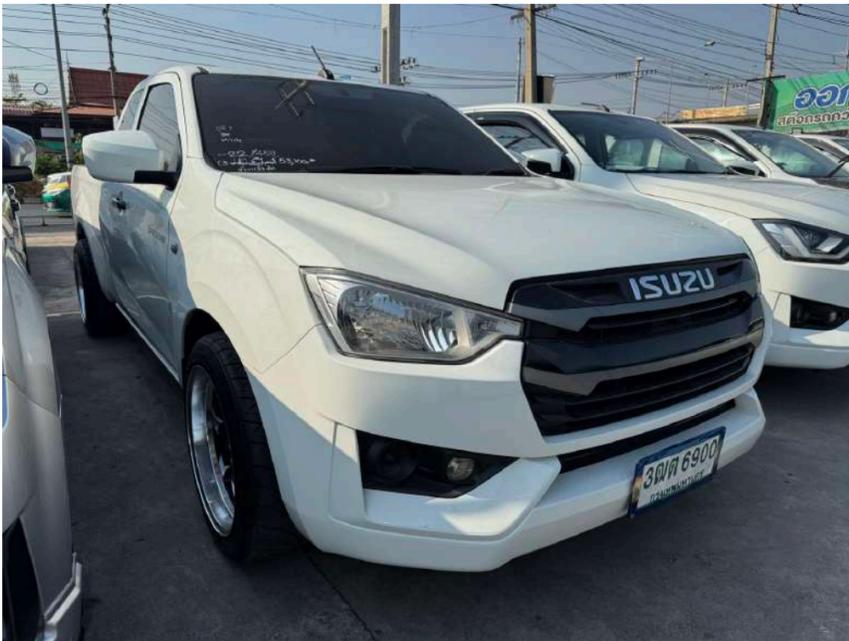
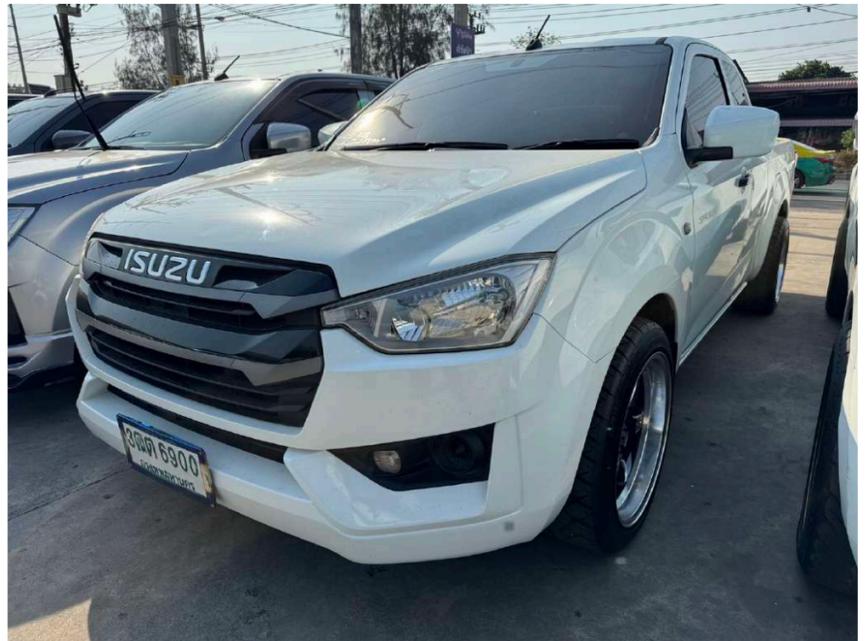
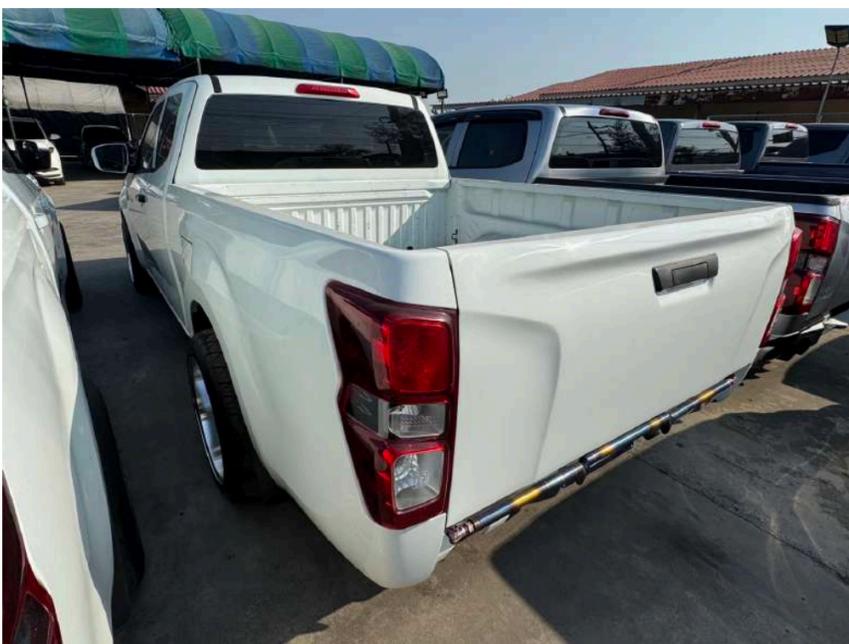
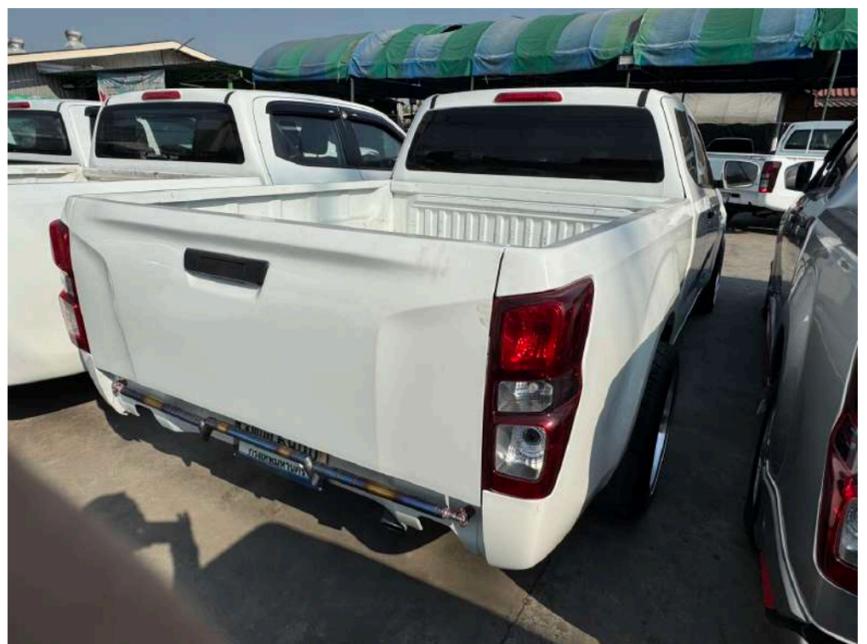
รูปภายนอก Car Exterior Photo

ประเมินสภาพรวม: ผ่าน
รายการที่รอการแก้ไข: ไม่พบรายการแก้ไข
ชิ้นส่วนประกอบตัวถังรถ

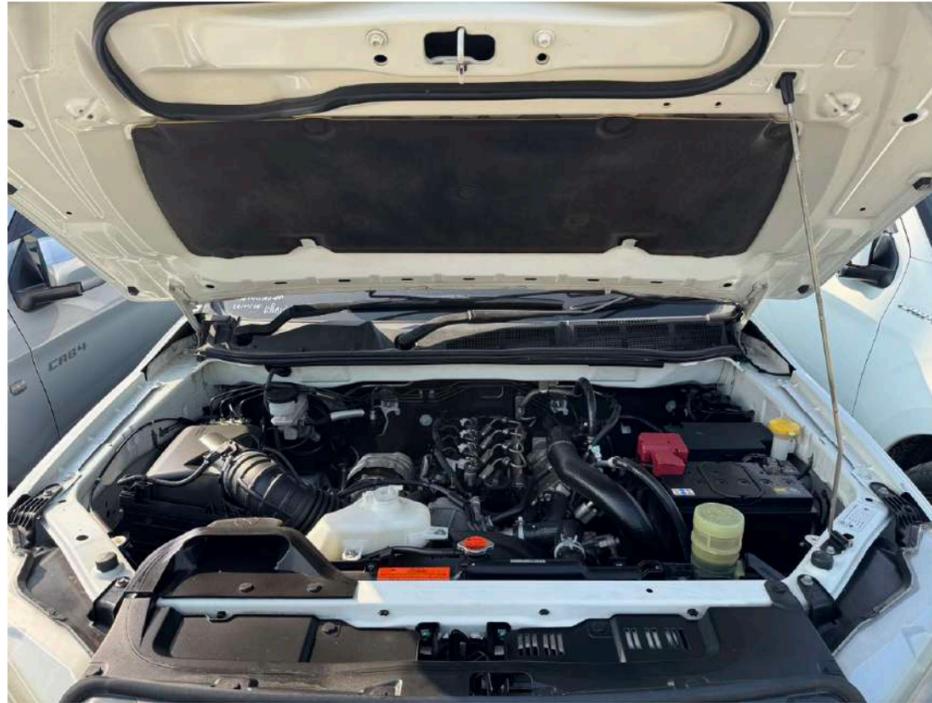
รูปเครื่องยนต์ Engine Photo

- ✓ รอบเดินเบาของเครื่องยนต์ปกติ
- ✓ ไม่มีปัญหาการสตาร์ทเครื่อง
- ✓ ระบบระบายความร้อนเครื่องยนต์แสดงค่าปกติ
- ✓ ไม่เกิดเสียงจากชิ้นส่วนหรือสายพานหน้าห้องเครื่อง
- ✓ ระบบเบรกไม่มีรอยร้าวซึม
- ✓ เครื่องยนต์ไม่มีคราบ/รอยร้าวซึม

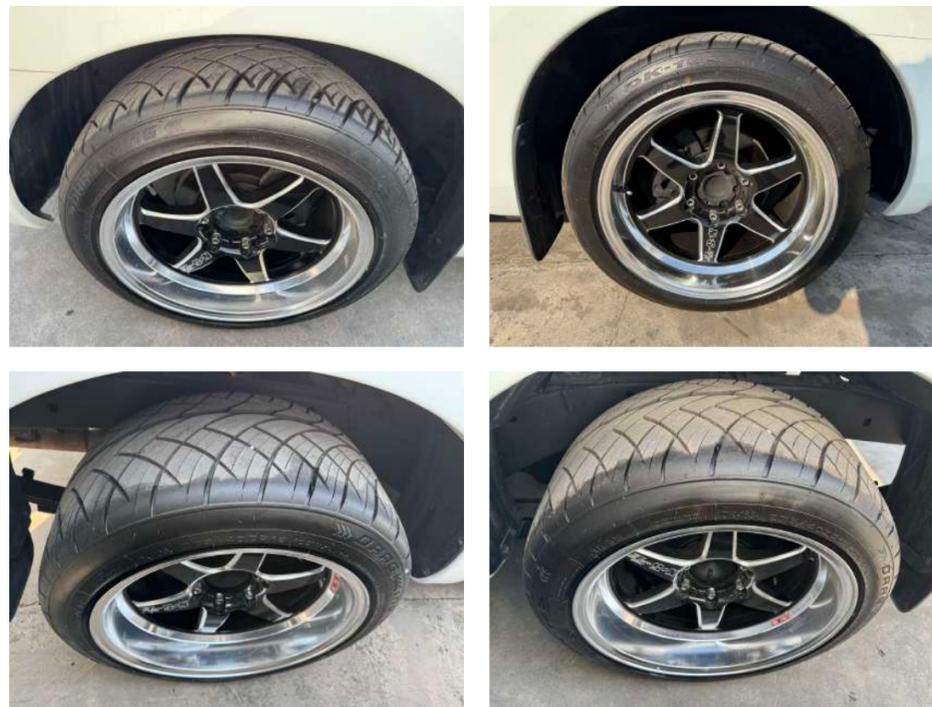
สภาพยางรถยนต์ Tire condition

30/25

28/27

28/25

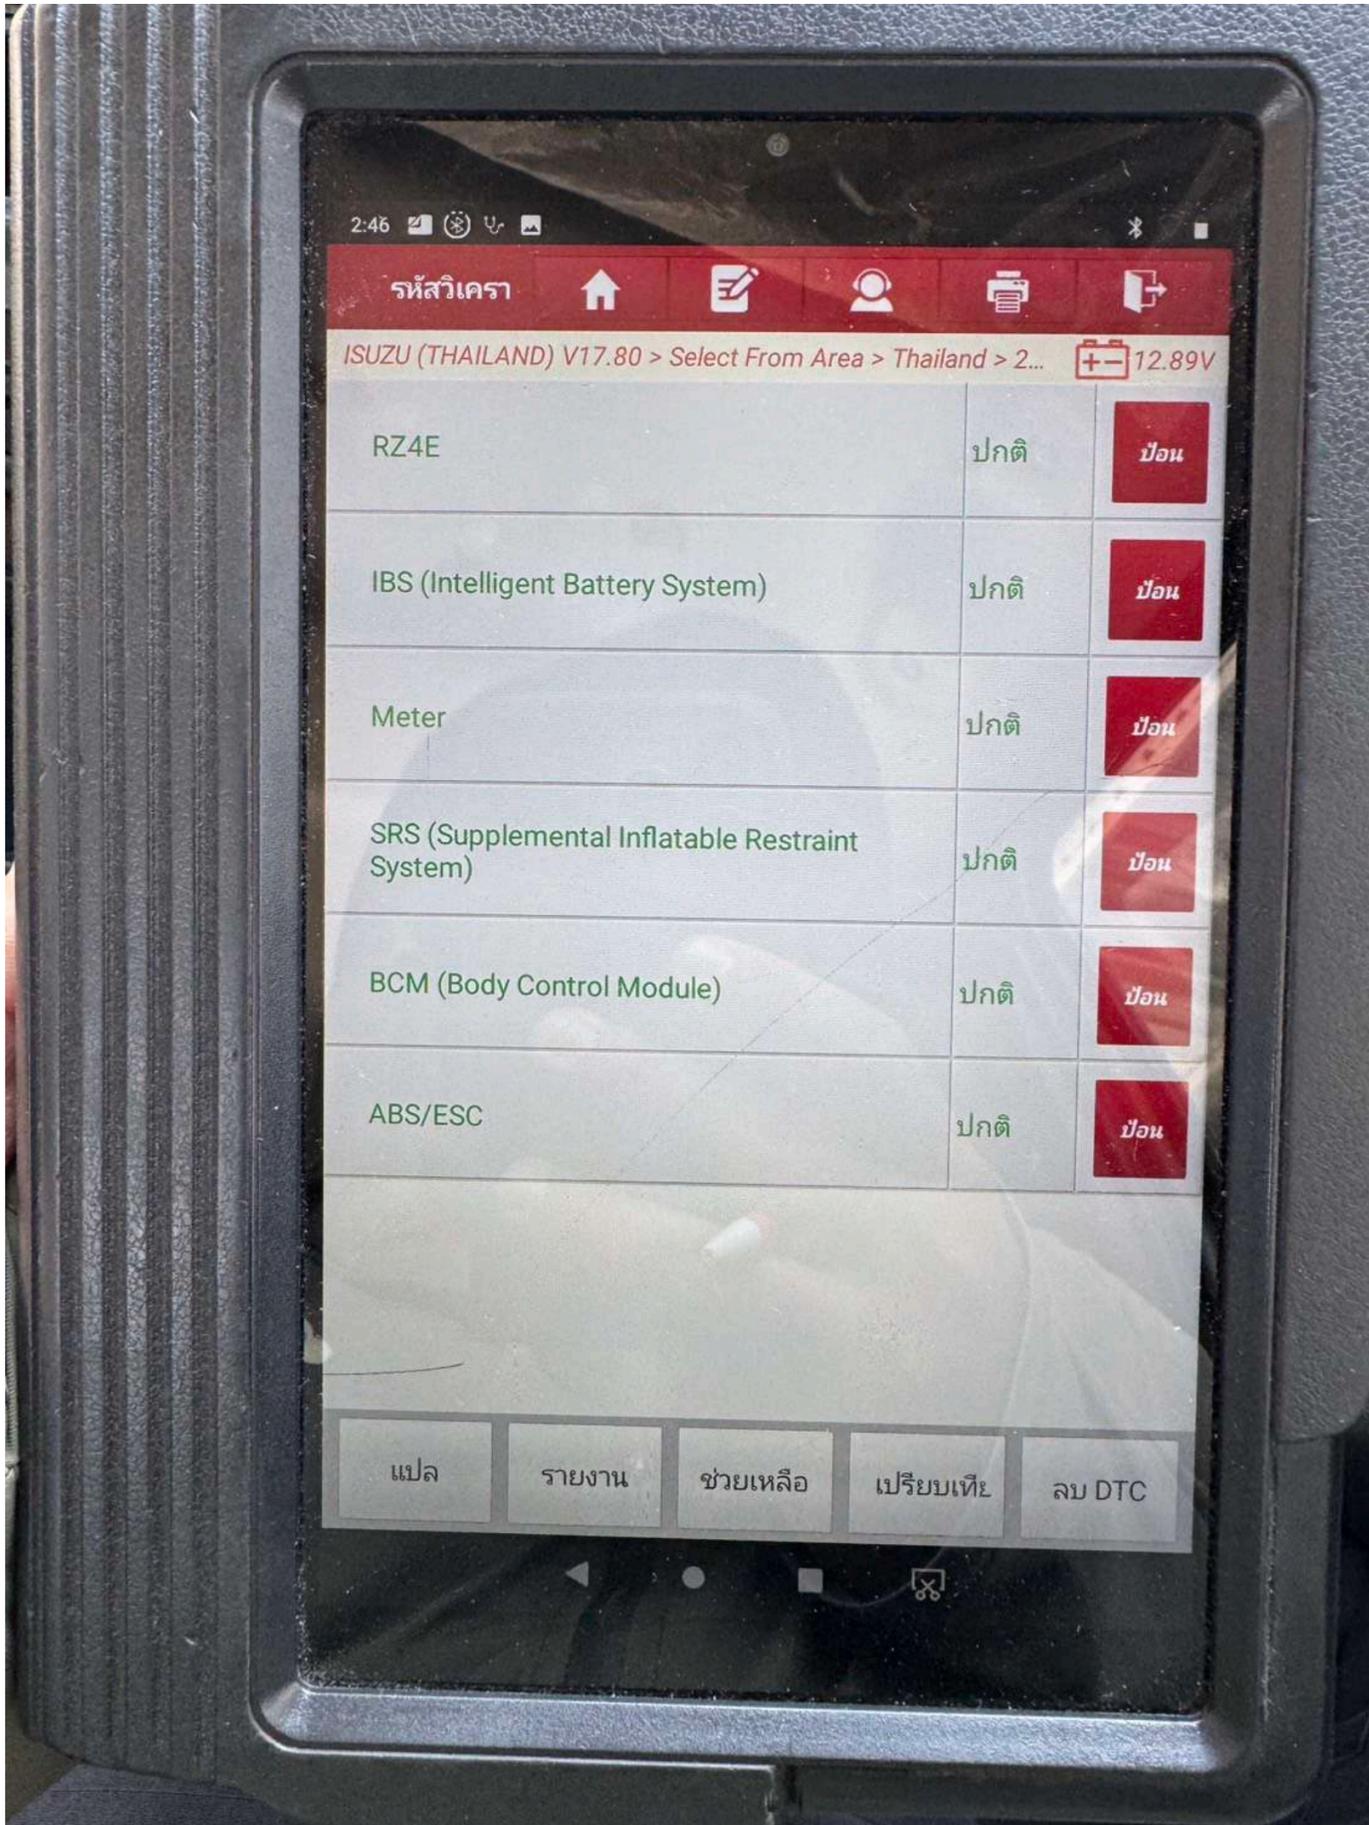
ระบบวินิจฉัยการทำงานรถยนต์ On-Board Diagnostics (OBD)

ไม่เคยเกิดอุบัติเหตุรุนแรงจนทำให้โครงสร้างรถมีปัญหาความปลอดภัย [No Evidence of Major or Hail Damage]	ดี (Good)
ไม่มีการตัดต่อ ดัดแปลง แชสซี และโครงสร้างรถ [No chassis and cab structure modified]	ดี (Good)
ไม่เคยประสบภัยจมน้ำ [No Evidence of Flood]	ดี (Good)
ไม่เคยประสบภัยอัคคีภัย [No Evidence of Fire]	ดี (Good)
ระบบการทำงานภายในรถยนต์ [OBD II On-Board Diagnostics (OBD)]	ดี (Good)
